# **XIX ENCOB 2017 - ENCONTRO NACIONAL DE COMITÊS DE BACIA HIDROGRÁFICA**

# ¿QUÉ ES CUENCAVERDE?

# IMPLEMENTACIÓN PROYECTO PILOTO PSA CUENCA DEL EMBALSE RIOGRANDE II -COLOMBIA

NOVIEMBRE 2017

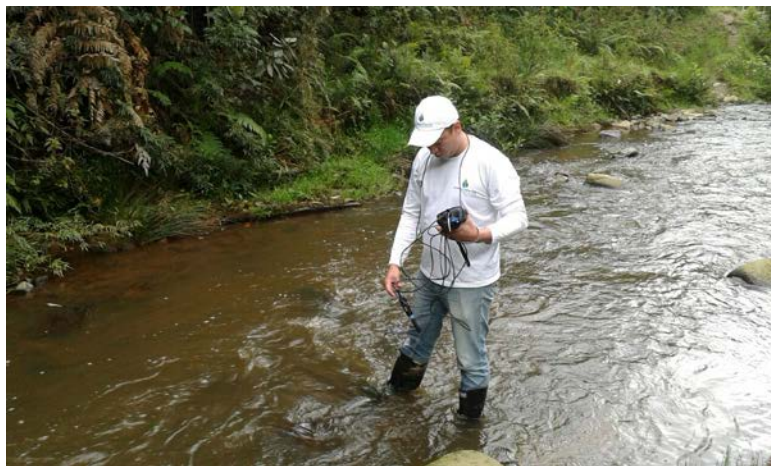
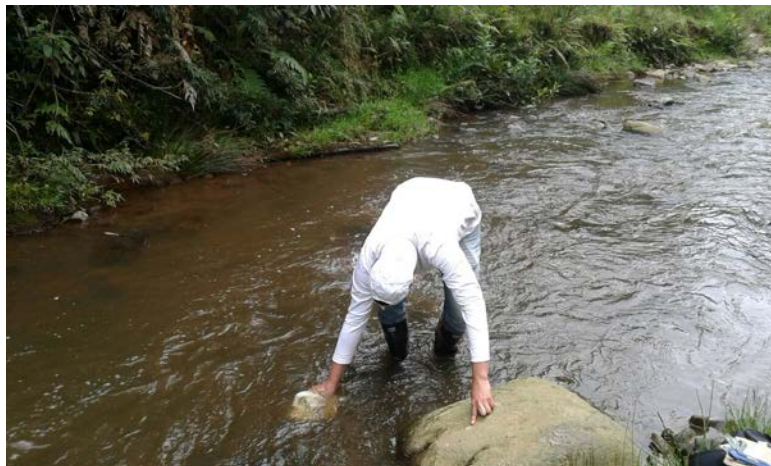
Monitoreo calidad de las fuentes hidricas en influencia de coberturas boscosas en los predios en PSA con estimación de indicadores ambientales (ICA'S)

De acuerdo con los resultados de línea base para **19** de los 25 predios monitoreados – directamente-, la mayoría presenta un *Índice de calidad del agua* (IDEAM), **registra una calidad de agua Aceptable en 22 puntos de 16 predios y Regular en 5 puntos de 2 Predios principalmente.**
